공학석사 학위논문

세운상가 보행데크의 특성 연구

－ 1단계 공공 선도사업 구간 중심으로 －

A Study on Characteristics of Pedestrian Deck in Sewoon Sangga

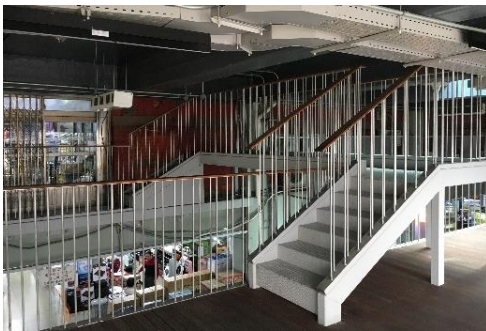
그림 21. 데크하부 자동차 통행 높이 확보를 위한 연결 브리지 형태 변경

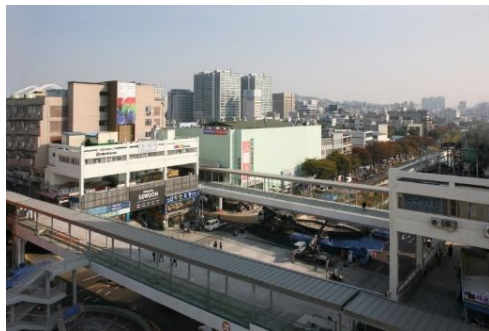
그림 22. 보행교의 구조적 문제로 인한 플랫폼 셀 및 중간마당 제거

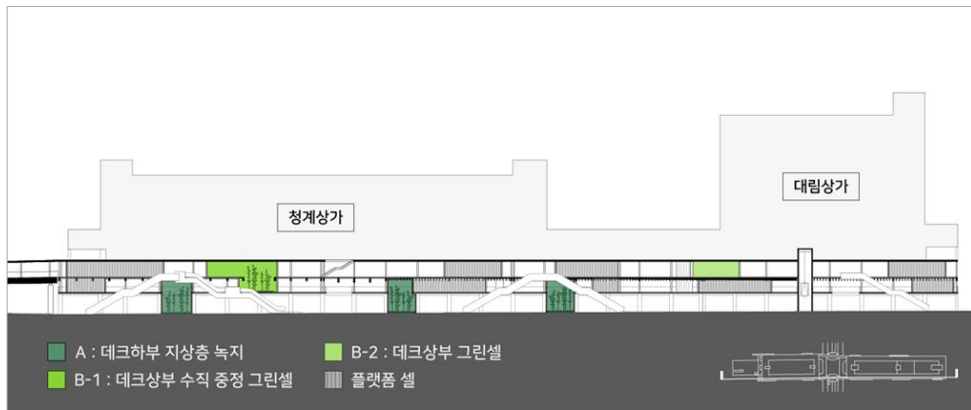
그림 37. 청계·대림상가 서측 단면에서 나타나는 보행데크 상하부 녹지 및 그린셀
(출처 : 이_스케이프 건축사사무소, 세운상가 1단계 공공 선도사업 실시설계 도면, 재작성)

하지만 실제로는 <그림38>, <그림39>에서 나타나는 것과 같이 녹지 사이에 오토바이와 적치물들이 존재하기 때문에 보행자의 시야를 방해하고 있다. 이로 인해 보행자에게 있어 다음 녹지로의 인지성이 떨어지며 보행이 연속되지 못하는 상황이 발생하게 된다.

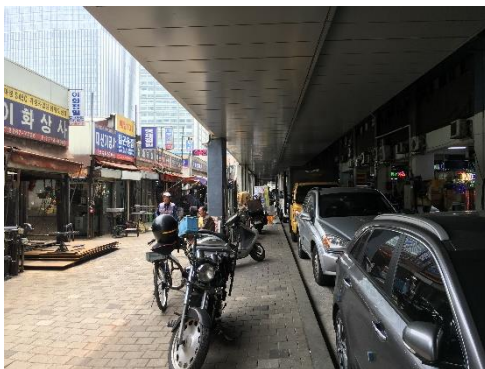
그림 38. 보행자의 시야를 방해하는 세운상가 보행데크 하부 녹지 사이의 오토바이

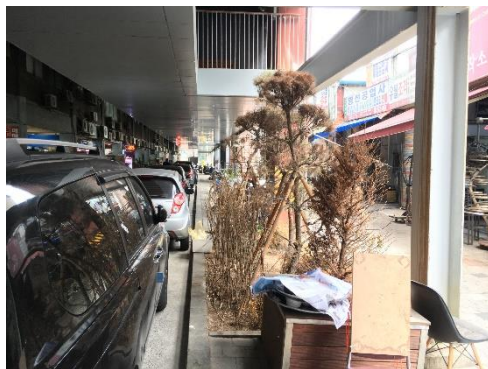
그림 39. 보행자의 시야를 방해하는 세운상가 보행데크 하부 녹지 사이의 적치물

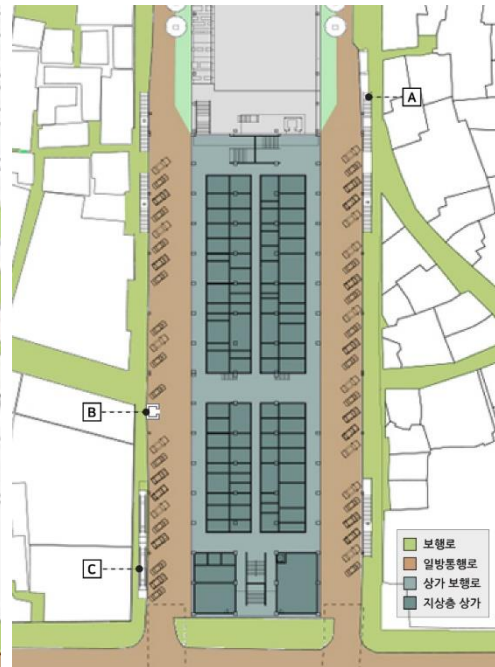
그림 47. 1단계 공공 선도사업 시행 후 세운상가 지상층 가로체계

위와 같이 1단계 공공 선도사업 시행 전 세운상가의 가로체계와 1단계 공공 선도사업 시행 후 리노베이션 된 세운상가의 가로체계를 비교했을 때, 다음과 같은 요소들이 변경되었음을 파악할 수 있다. 우선 세운상가 동측 A구역에 계단 중 종묘를 향한 부분이 보행자 편의를 위해 에스컬레이터로 변경되었다. 그리고 세운상가 서측에서는 B구역에 새롭게 엘리베이터가 설치되었으며, C구역의 계단 역시 에스컬레이터로 변경되었다. 또한 전체적으로 노후화된 보행테크의 미관 개선 및 구조 보강이 이루어졌다.

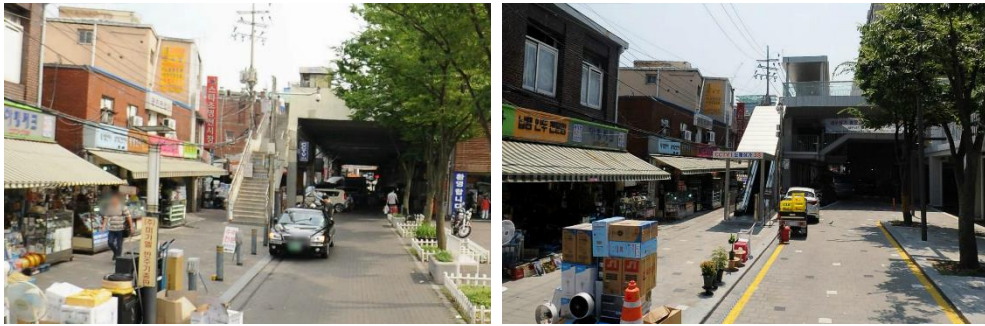
그림 48. 1단계 공공 선도사업 시행 후 동측 A구역 계단을 에스컬레이터로 변경 (출처 : 다음)

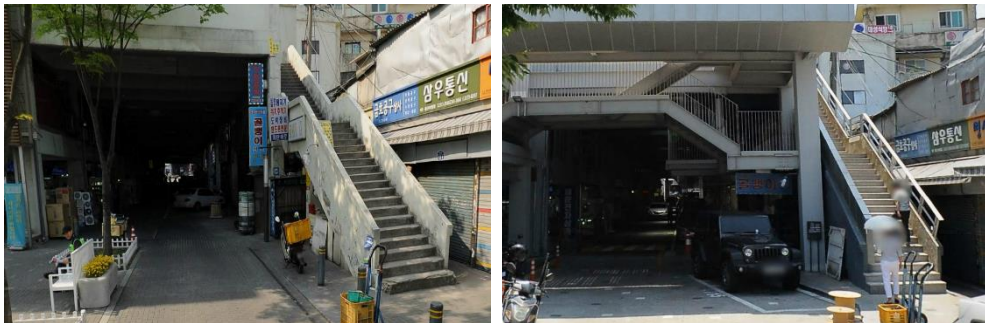
그림 49. 1단계 공공 선도사업 시행 후 노후화된 보행데크의 미관 개선 및 구조 보강 (출처 : 다음)

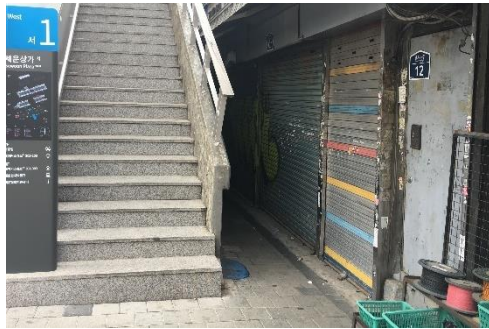
그림 51. 기존에 존재하던 계단으로 인해 보장되지 못한 인도의 최소 유효폭

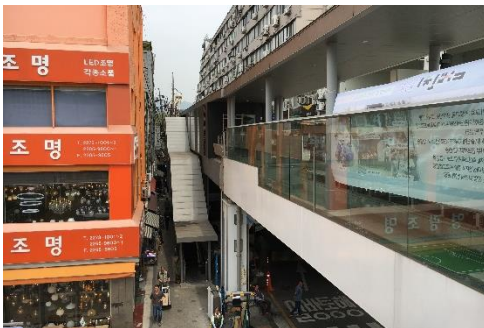
그림 52. 새롭게 설치된 에스컬레이터로 인해 보장되지 못한 인도의 최소 유효폭

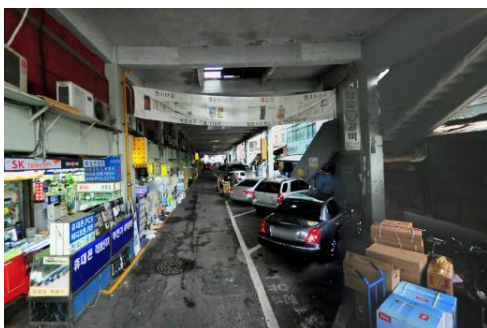
그림 72. 중간데크 설치 전 데크하부 공간의 빛 환경(2012.08)

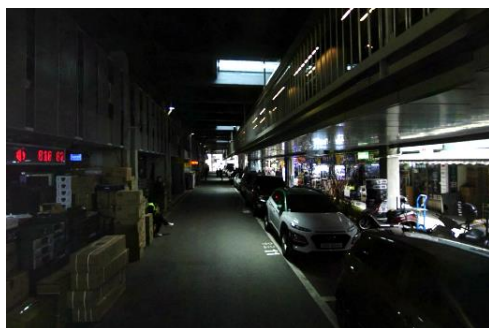
그림 73. 중간데크 설치 후 데크하부 공간의 빛 환경(2018.04)

즉 1단계 공공 선도사업을 통해 데크하부 공간의 전반적인 환경 및 미관 개선은 이루어졌으나, 대상지에서 이루어지는 보행자의 활동에 대한 고려를 충분히 하지 못하면서, 새롭게 설치된 중간데크와 플랫폼 셀이 오히려 시각적 호응도 및 빛 환경을 악화시키는 원인으로 작용했다.

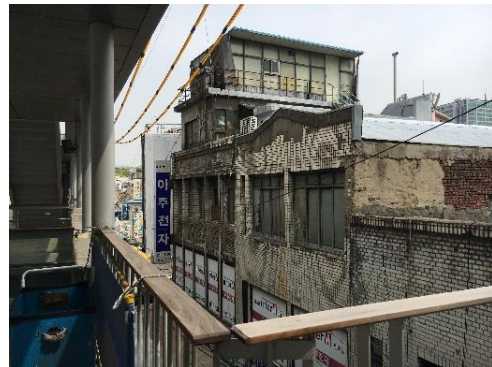
그림 78. 구조와 미관에 있어 노후화된 보행데크 인접건물
